Stenbron i Svenljunga

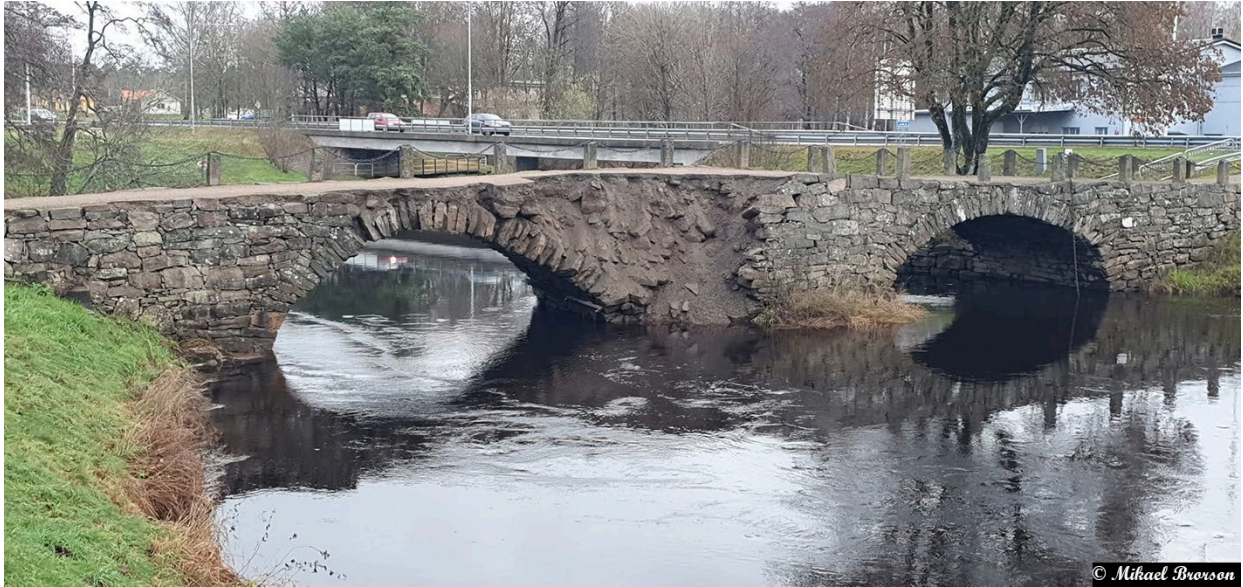
Natten torsdagen den 10 november så rasade Svenljungas stenbro, den har fungerat typ som ett landmärke för trakten och man har sagt att detta är ett av Älvsborgs vackraste byggnadsverk. Stenbron byggdes 1822 eller 1823 och bron är en av de större i Sjuhärad. Bron har en R-märkning på sig och det menas att det är en fast fornlämning. År 1904 tog man bron ur trafik, då man hade byggt en modernare bro lite nedströms. Man förbjöd biltrafik på den gamla bron och endast tillåtet med gång- och cykeltrafik. Stödmurarna, sidomurar och valven är uppförda av kilade naturstenar i kallmur, (En kallmur är som är uppfört utan murbruk och bindemedel). Brons längd är ca 45 meter över Ätrans vatten och 9,3 och 9,8 m är spannen.

År 1996 upptäckte man brister på bron som man bedömde att bron var i väldigt dåligt skick och det har troligtvis uppkommit i samband med dessa översvämningar samt eftersatt underhåll. Man hade gjort en kontroll av bron år 1957 där man hittade sättningar i valven, sprickor i valvstenar, krossade valvstenar och även hål efter bortfallna valvstenar. Då kom det förslag att man skulle göra förstärkningar på bron men de hände ingenting utan förfallet fortsatte. Man vet vad som händer när man inte bryr om underhållet, jo det förfaller ännu mera och till slut rasar det. Sedan kom det flera översvämningar 1990, 1991 och 1995 som försvagade bron, hade man gjort något åt bron på 1957 så kanske den hade varit i bättre skick. Vid en inventering 1995 av vägverket framgick det att stenarna i valven spricker och krossas och att vattnet spolar igenom kallmurningen och spolar bort allt fyllnadsmaterial.

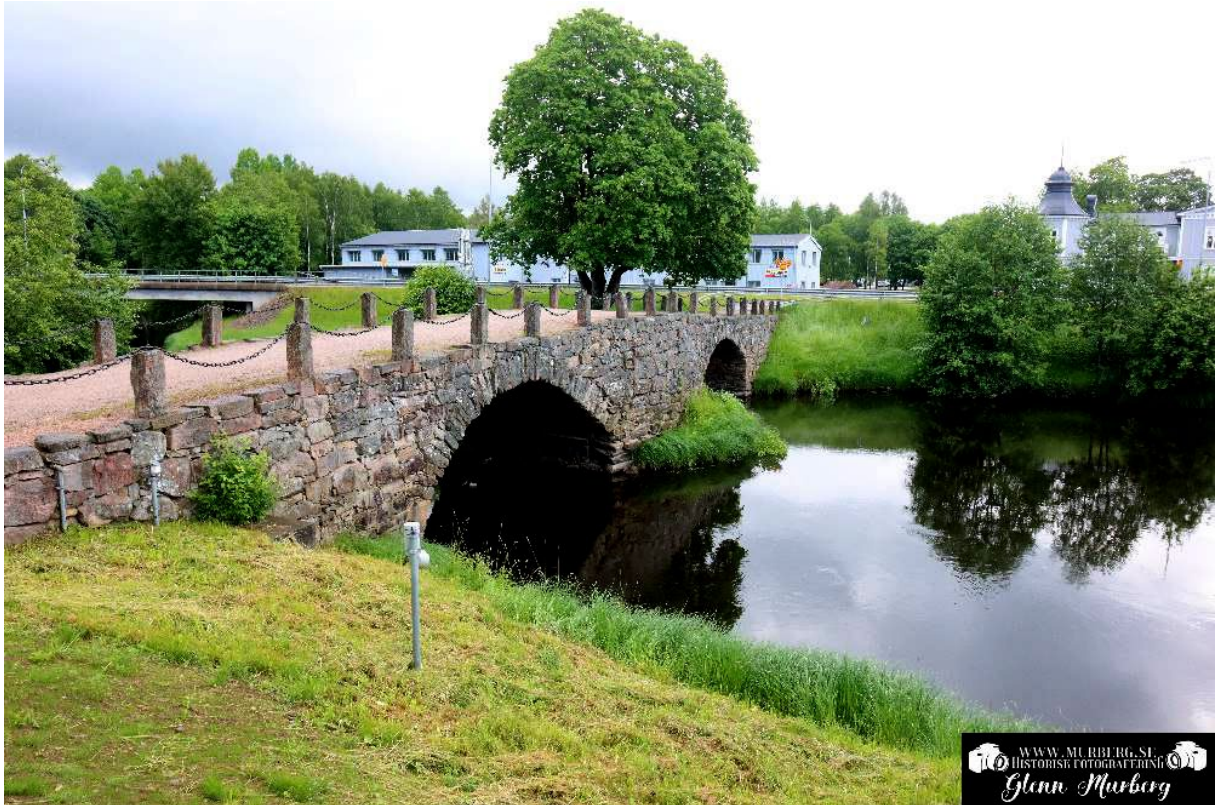
Denna bild fotograferade jag i juni 2022 och man ser att det en bulle mellan valven och när jag fotograferade denna bild så såg jag små hål i kanten av vägbanan.

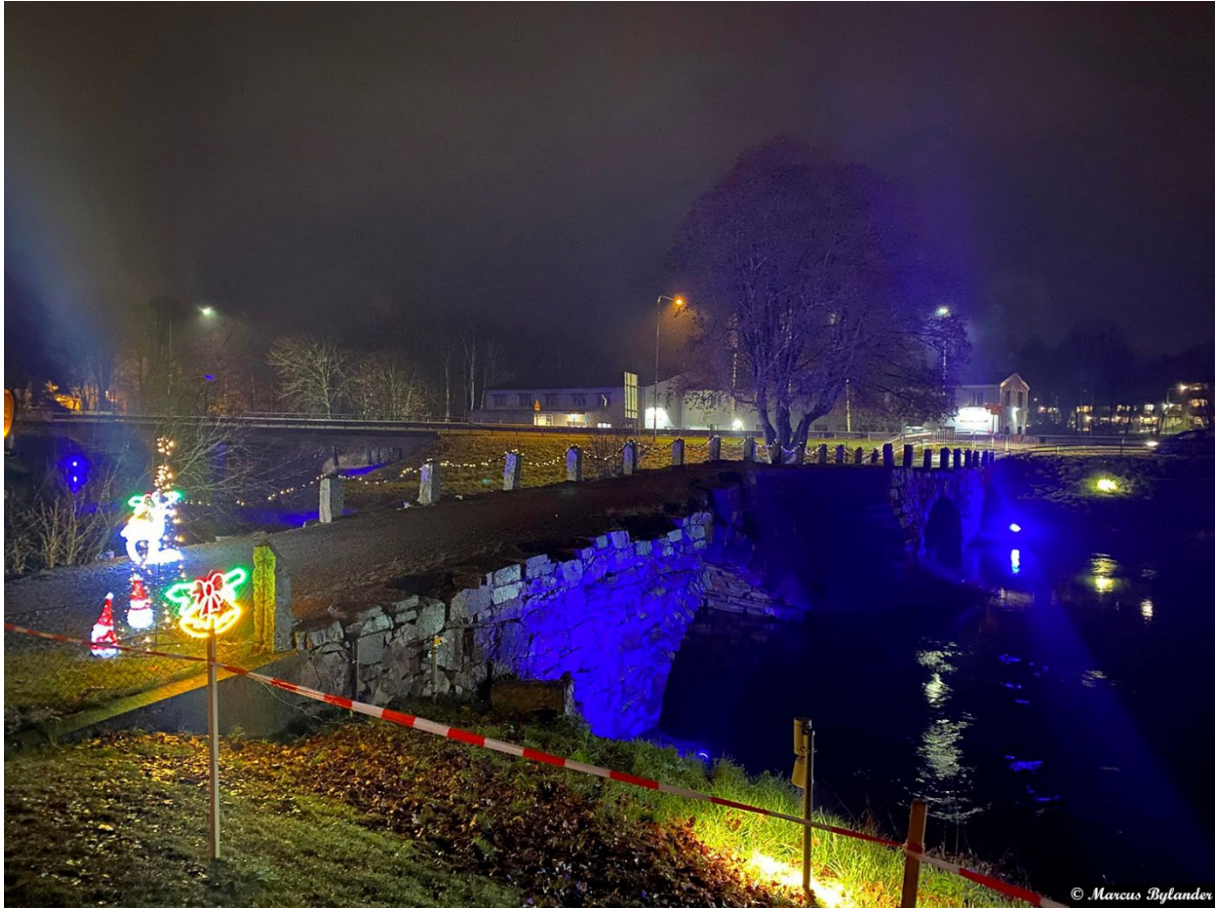
Man skulle fira stenbronns 200 år nu i november och att ljussätta bron men som sagt på natten rasade bron mellan valven och det var tur i oturen, varför då? Jo man skulle ljussätta den på dagen och tänk om bron hade rasat då, vilka konsekvenser det hade blivit. Svenljungaborna är envisa det ska upp med ljussättning på den 200 år gamla bron och här är en bild som är fotograferad av Markus Bylander.
