AB Merinos Del 2 (2)

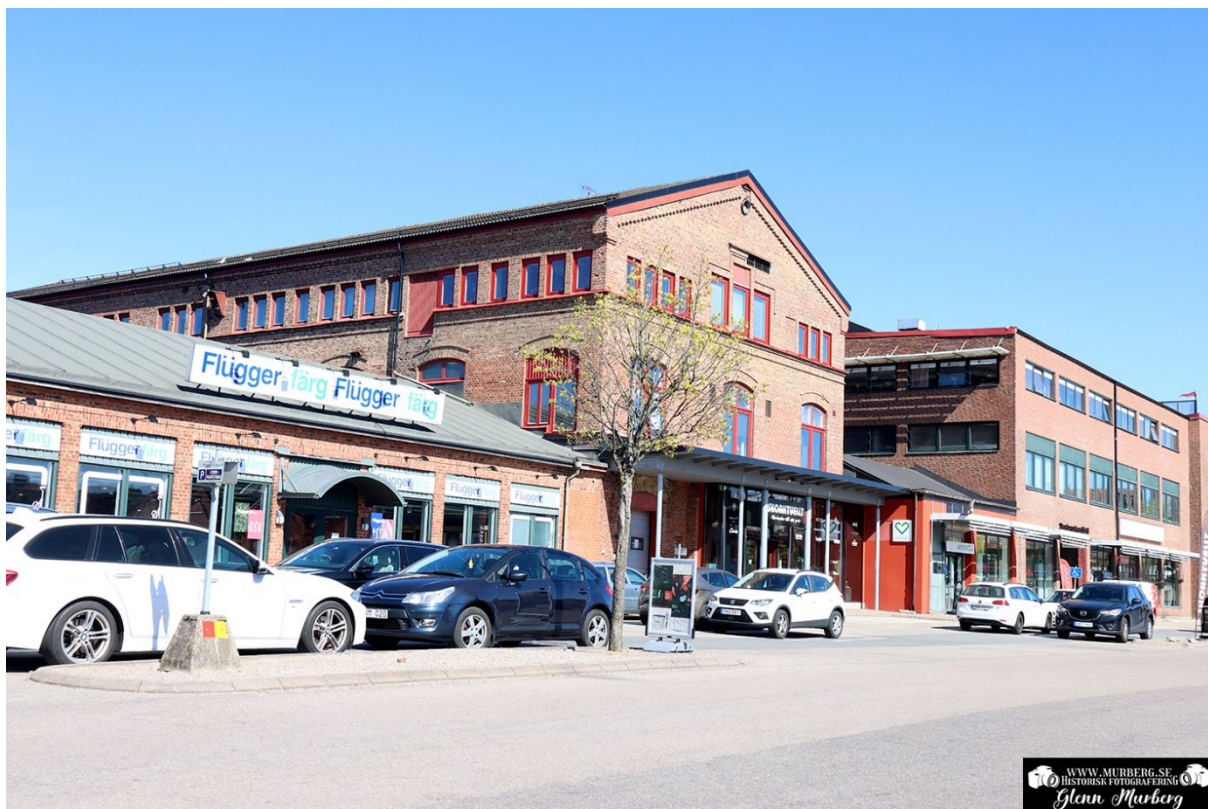
Byggnaden som ligger innanför där Flügger färg ligger är ursprungligen ett envånings ångpannehus i tegel med sadeltak uppfört 1891. Den tillbyggdes mot NV samt höjdes till 3 våningar i början av 1920-talet. Byggnaden fungerade senare under en period som motorrum och transformatorstation. Den är sammanbyggd med den äldsta byggnaden som vi ser mitt i bild via ett garage samt med en putsad förbindelsegång som betjänar andra och tredje våningen.

Byggnaden intill Skaraborgsvägen mitt emot bensinstationen ST1 har ursprungligen fungerat som kontors- och lagerbyggnad för AB Merinos. Den uppfördes i rött tegel år 1920 efter ritningar från 1917 av arkitekt Lars Kellman. Byggnaden har ett suterrängläge med 2½ våning mot Skaraborgsvägen och 3½ våning, inklusive suterräng/källarvåning, mot gårdsplanen. Den avslutas med ett relativt brant valmat sadeltak med tegeltäckning. Interiört fanns ursprungligen matsal, snickarverkstad och garnlager i suterräng/källarvåningen. Bottenvåningen fungerade som kontor och provrum men till största del som lager. Andra våning samt vindsvåningen utnyttjades i sin helhet som lager. Ett antal förändringar har gjorts under åren bland annat har trapphuset/hisstornet mot gården höjts år 1949 efter ritningar av arkitekt Hugo Häggström. De ursprungliga små vindskupororna förändrades kraftigt 1987 i samband med en ombyggnad. Som helhet har byggnaden i stor utsträckning kvar sitt ursprungliga utseende. Det är främst okända fönsterbyten som förändrar intrycket. Byggnaden har en kraftfull, solid arkitektur som kan hänföras till nationalromantiken. Mot Skaraborgsvägen finns en påkostad portal i natursten som markerar den gamla huvudingången till kontoret.

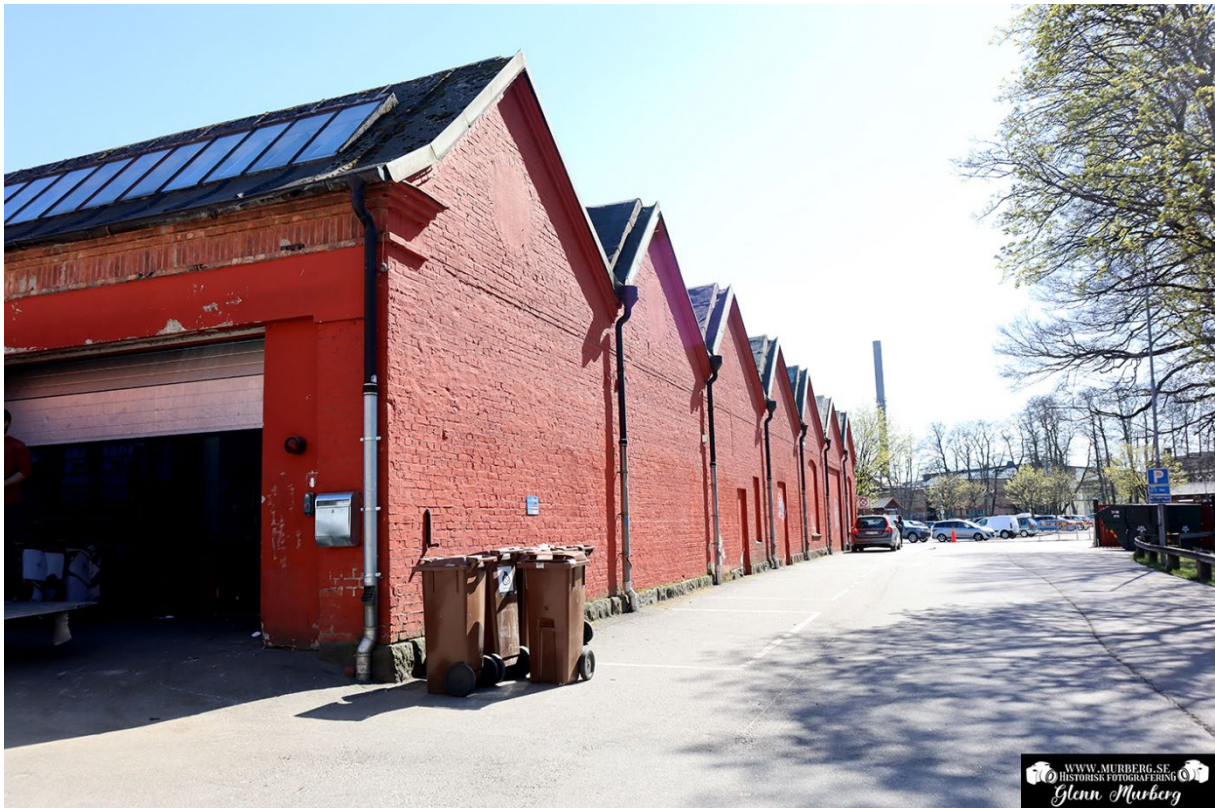
Denna bild fotograferade jag den 25 april 2022 och det är shedtaksbyggnaden som vetter ner mot Viskan. Det fanns en byggnad till höger vid Citys parkering som var ett rödslammat magasin uppfört 1940 i trä i 1 våning. Den är var troligtvis i ursprungligt skick. Byggnaden stod på stolpar sannolikt beroende på grund av översvämningsrisken i närheten av Viskan. Ur byggnadshistorisk synvinkel är den en för anläggningen mycket viktig byggnad eftersom det är den sista kvarvarande magasinsbyggnaden i trä, inte bara vid denna anläggning utan i hela området utefter Skaraborgsvägen. Tyvärr så är denna magasinsbyggnad riven men jag kommer inte ihåg vilket år man rev den.

Byggnaden som är byggd intill originalbyggnaden fungerade ursprungligen ett väveri i 3 våningar. Den uppfördes 1939–1940 med en stomme av armerad betong och fasader i mörkrött tegel efter ritningar av arkitekt Hugo Häggström. Byggnaden har ett mycket svagt lutande sadeltak med en centralt placerad taklaternin. Stilmässigt kan den hänföras till en tidstypisk "tegelfunktionalism" som är kännetecknande för Hugo Häggströms många tillbyggnader från tidsperioden. Interiört fanns ursprungligen en stor oindelad fabriksal på respektive plan. Ursprungligen hade byggnaden stora vita sexlufts-fönster i de två första våningarna samt mindre liggande trelufts-fönster i den översta våningen. Idag har fönsterbyten resulterat i ett delvis förändrat fasaduttryck. Byggnaden har idag mindre mörkt brunfärgade fönster där övre delen av fönsteröppningarna är utfylld med brun korrugerad plåt, vilket påverkar byggnadens uttryck negativt.
